I. Результаты обследования:

1. Территории, прилегающей к зданию (участка)

Муниципальное бюджетное дошкольное образовательное учреждение «Детский сад № 22  
«Синяя птица», ул. В Подшибякина д. 19  
Наименование объекта, адрес

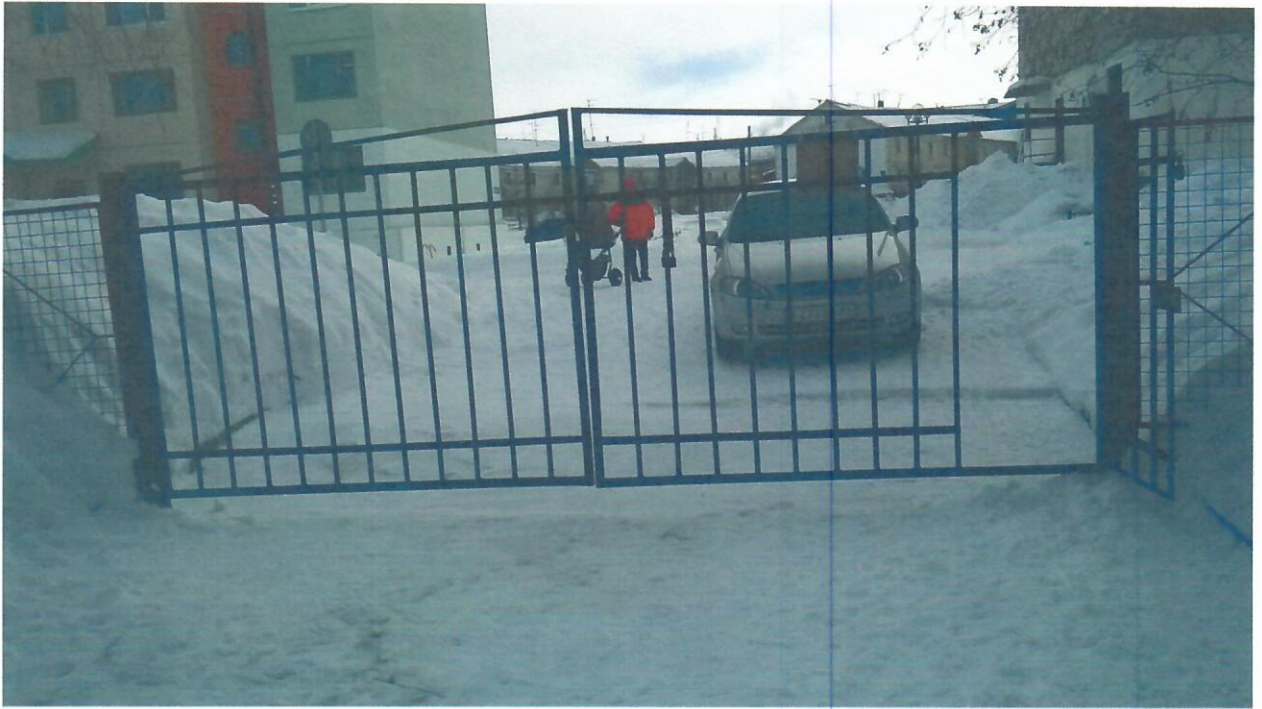
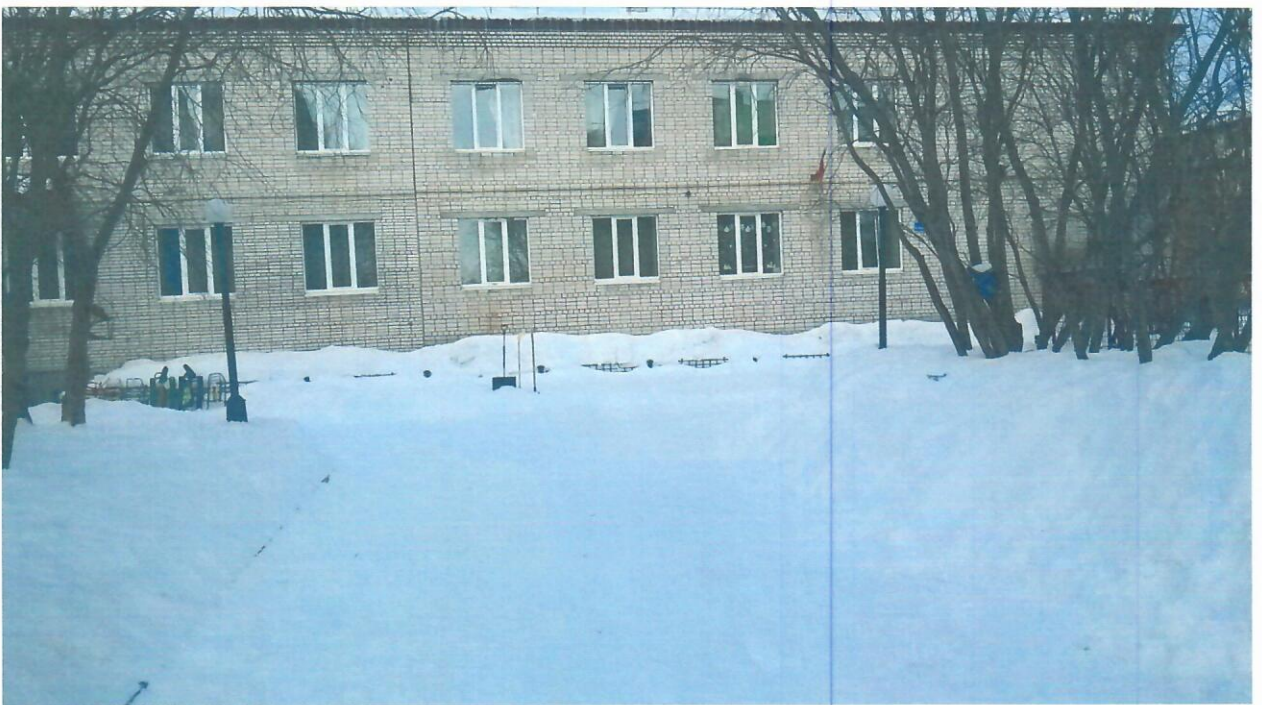
1.1	Вход (входы) на территорию калитка	есть			отсутствие тактильной информации перед дверным проемом отсутствие кнопки вызова	все	необходимо нанести на территории, прилегающей к зданию тактильную информацию контрастную маркировку, выполняющие направляющую и предупреждающую функции установка антивандальной кнопки переговорным устройством	Орг. Мероприятия. Ремонтные работы

1.2	Путь (пути) движения на территории	есть			Отсутствие информационных указателей, облегчающих навигацию на пути следования;	С	необходимо нанести на территории, прилегающей к зданию тактильную информацию контрастную маркировку, выполняющие направляющую и предупреждающую функции установка антивандальной кнопки переговорным устройством	Орг. мероприятия, ремонтные работы Ситуационная помощь

Наименование структурно-функциональной зоны	Состояние доступности <*> (к пункту 3.4 Акта обследования ОСИ)	Приложение		Рекомендации по адаптации (вид работы) <***> к пункту 4.1 Акта обследования ОСИ
		№ на плане	№ фото	
Территория прилегающая к зданию	ВНД (К, О, Г, У,С)	-		Организационные мероприятия, ТРС

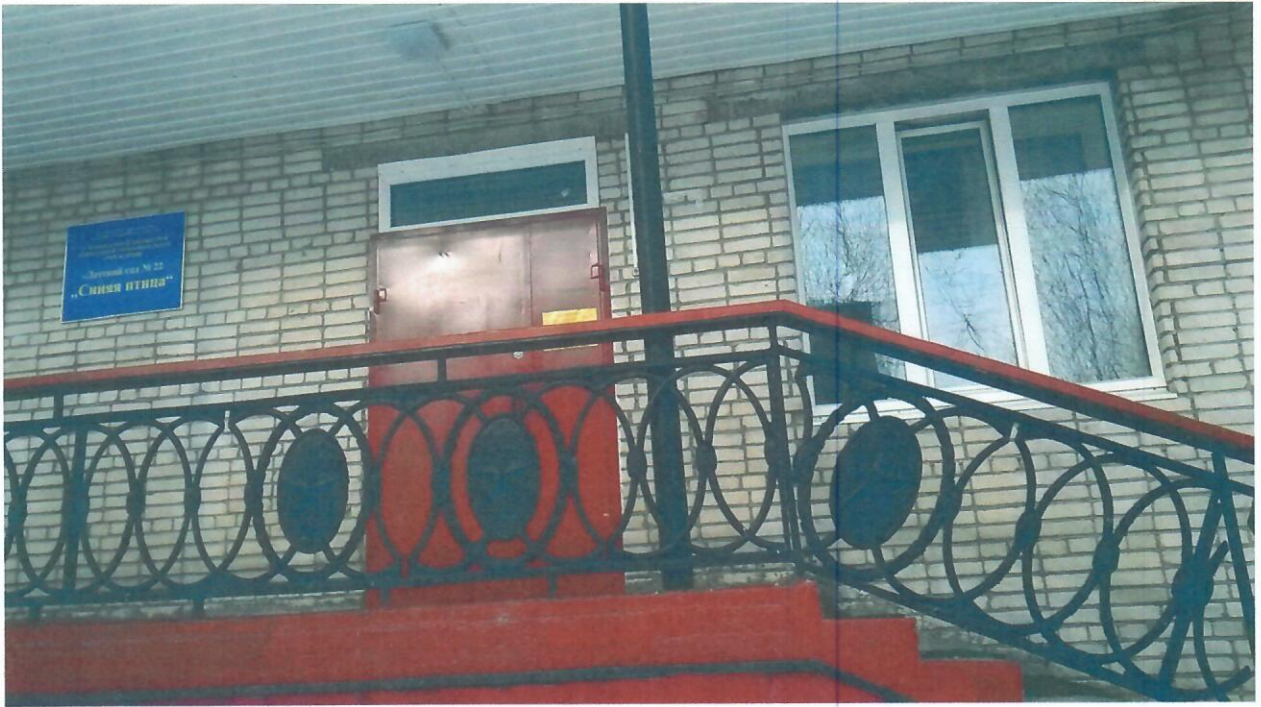
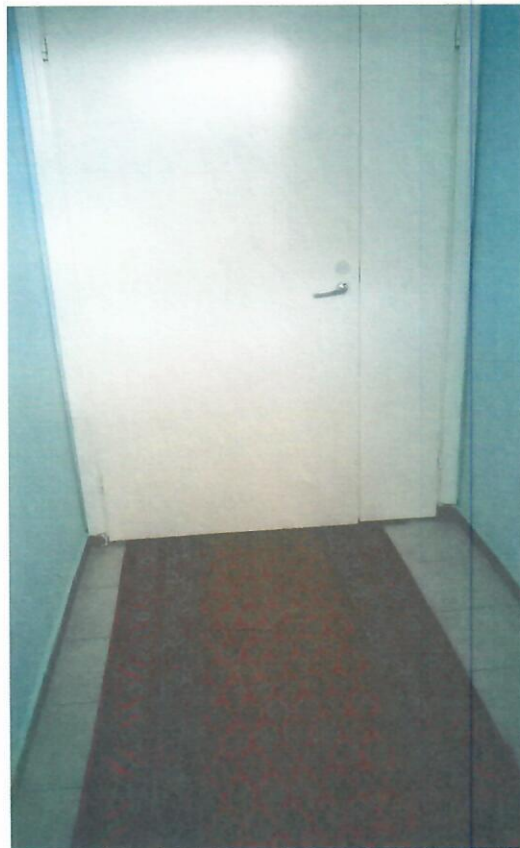
2.1	Лестница (наружная)	есть	-		Отсутствие размещение информации Отсутствует кнопка вызова персонала (переговорное устройство) на входе. Противоскользящее покрытие	Все		установить кнопку вызова персонала (переговорное устройство) на входе. антивандальную Плитка противоскользящая	Организационные мероприятия Составление сметной документации

2.2	Пандус (наружный)	нет	-		Установка пандуса технически невозможна	К		Установка кнопки вызова персонала, приобретение переносного пандуса	Орг.мероприятия, ТСР

2.3	Входная площадка (перед дверью)	есть			Отсутствие размещения информации об ОСИ, отсутствие тактильной информации контрастной маркировки	все		Размещение информации об ОСИ Нанести тактильную предупреждающую информацию	ТСР

2.4	Дверь (входная)	есть			отсутствие тактильной информации перед дверным проемом, отсутствие контрастной маркировки	С		Нанести тактильную предупреждающую информацию перед дверным проемом за 0,8м, организовать преодоление барьеров в виде порога посредством оказания ситуационной	Орг. Мероп. Ремонтные работы

помощи		
2.5	Тамбур	есть			отсутствие тактильной информации		организовать преодоление барьеров в виде порога посредством оказания ситуационной помощи	Орг. Мероп., ТСП
	ОБЩИЕ требования к зоне	<p>Определяется наиболее рациональный (короткий и удобный) путь к зоне целевого назначения</p> <p>Покрытие пола: ковровые покрытия на путях движения плотно закреплены, особенно на стыках и по границе покрытий; не допускаются ворсовые ковры с толщиной покрытия (с учетом высоты ворса) - более 0,013 м</p> <p>Гигиенические сертификаты на материалы оснащение, оборудование, изделия, приборы), используемые инвалидами или контактирующие с ними</p> <p>Зоны отдыха: на каждом доступном МГН этаже (в том числе и для инвалидов на креслах-колясках) на 2 - 3 места</p>					Организация Мероприятия ТСП

Наименование структурно-функциональной зоны	Состояние доступности <*> (к пункту 3.4 Акта обследования ОСИ)	Приложение		Рекомендации по адаптации (вид работы) <***> к пункту 4.1 Акта обследования ОСИ
		№ на плане	№ фото	
Вход (входы) в здание	ВНД (К, О, С, Г, У)			Орг. Мероприятия ТСП Полностью доступно здание будет только после реконструкции

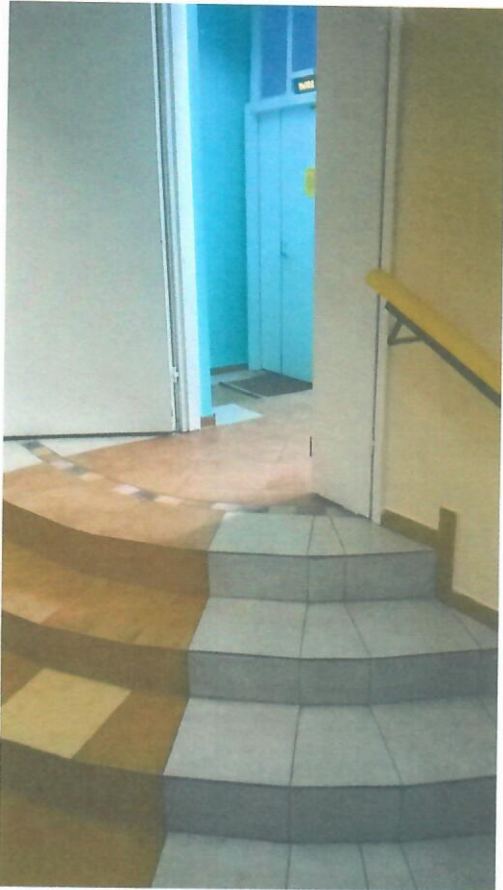
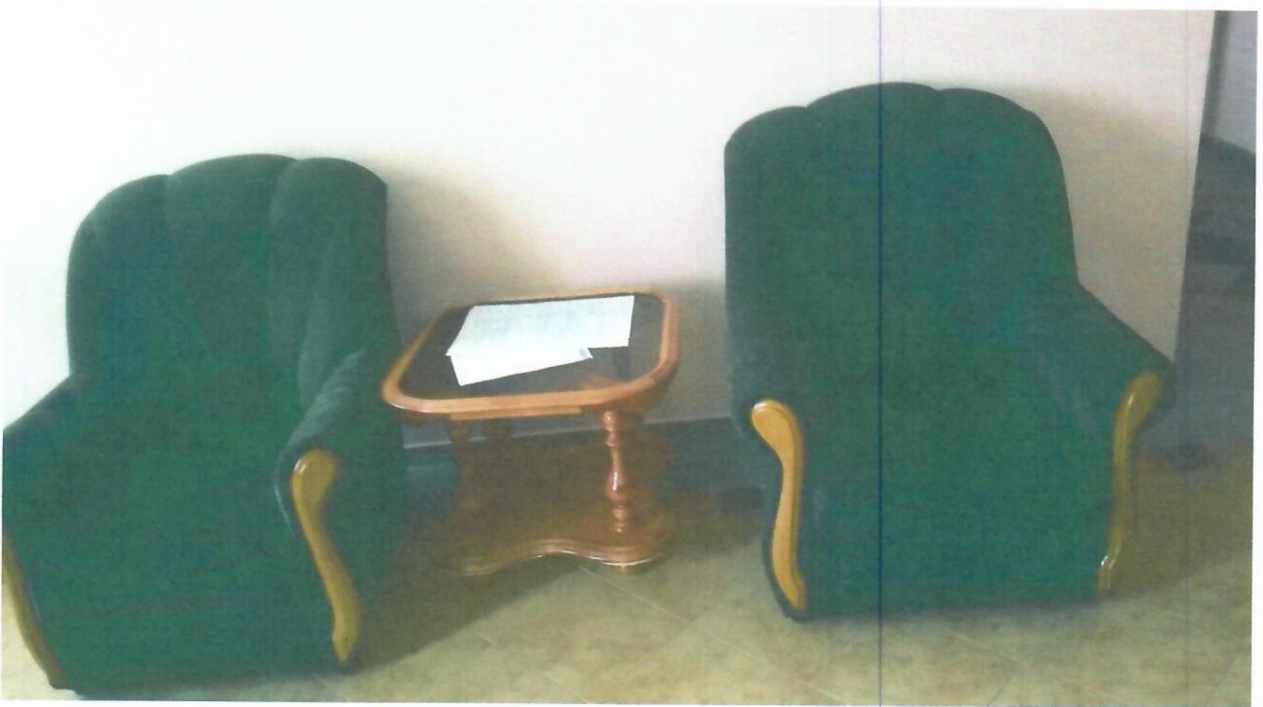
3.1	Коридор (вестибюль, зона ожидания, галерея, балкон)	есть			Отсутствие размещения информации об ОСИ, отсутствие тактильной информации контрастной маркировки	все	Разместить информацию об ОСИ, нанести тактильную информацию, дублирование информации рельефным шрифтом

3.2	Лестница (внутри здания)	есть			Перила без завершения, дублирующие перила есть без завершения. Отсутствует противоскользящее покрытие, отсутствует контрастная маркировка		необходимо нанести на ступени внутренней лестницы, тактильную информацию и контрастную маркировку, выполняющие направляющую и предупреждающую функцию противоскользящую плитку	Организационные мероприятия, ремонтные работы

3.3	Пандус (внутри здания)	нет				К	Нужна полная реконструкция здания	Орг. мероп. ТСП
3.4	Лифт	нет

пассажирский (или подъемник)							
3.5	Дверь	есть			Отсутствие информационных обозначений Отсутствие тактильной информации	С	Установить информационные рельефные таблички к каждому помещению рядом с дверью на высоте от 1,4 до 1,75м со стороны дверной ручки	Орг. ТСП мероп.

3.6	Пути эвакуации (в т.ч. зоны безопасности)	есть			Отсутствие информационных обозначений Отсутствие тактильной информации		Размещение информации о путях следования по маршруту, дублирование звуком нанести тактильную информацию, дублирование информации рельефным шрифтом	
ОБЩИЕ требования к зоне		<p>Покрытие пола: ковровые покрытия на путях движения плотно закреплены, особенно на стыках и по границе покрытий; не допускаются ворсовые ковры с толщиной покрытия (с учетом высоты ворса) - более 0,013 м</p> <p>Зоны отдыха: на каждом доступном МГН этаже (в том числе и для инвалидов на креслах-колясках) на 2 - 3 места</p> <p>Опасные помещения (бойлерные, вентиляционные камеры, трансформаторные узлы):запоры, исключающие свободное попадание внутрь помещения; дверные ручки с тактильными опознавательными знаками опасности</p> <p><b>Лестница:</b>  Ширина марша не менее 1,35 м  Поручни дополнительные разделительные (при ширине марша 2,5 м и более)  Уклоны лестниц должны быть не более 1:2  Поручни (при перепаде высот более 0,45 м): с двух сторон; на высоте 0,7 и 0,9 м (в дошкольных учреждениях - и 0,5 м);завершающие части длиннее на 0,3 м; рельефные обозначения этажей</p> <p><b>Дверь внутри здания</b>  Контрольные устройства на входе: приспособлены для пропуска тех категорий инвалидов, для которых доступен объект  Приборы и устройства (для открывания и закрытия дверей, горизонтальные поручни, ручки, рычаги,краны, кнопки различных аппаратов, отверстия торговых и билетных автоматов и др.):  - иметь форму, позволяющую управлять одной рукой  - легкоуправляемые; легкодоступные с обеих сторон;  - на высоте от 0,85 м до 1,1 м от пола;  - на расстоянии не менее 0,4 м от боковой стены (при расположении в углу - не менее 0,6 м)</p> <p>Информирующие обозначения помещений:  - рядом с дверью, со стороны дверной ручки;  - на высоте от 1,4 до 1,75 м;  - дублирование рельефными знаками</p> <p>Проектные решения зданий и сооружений должны обеспечивать безопасность МГН всех категорий. Не допускать: эвакуацию по открытым металлическим наружным лестницам.  Конструкции эвакуационных путей - непожароопасные  При отсутствии специально выделенных путей эвакуации и зон безопасности в здании требования к пути движения расширяются до требований к путям эвакуации  Места обслуживания и постоянного нахождения инвалидов располагать на минимальных</p>

Наименование структурно-функциональной зоны	Состояние доступности <*> (к пункту 3.4 Акта обследования ОСИ)	Приложение		Рекомендации по адаптации (вид работы) <***> к пункту 4.1 Акта обследования ОСИ
		№ на плане	№ фото	
Пути движения внутри здания	ВНД			Орг. мероп., ТСП

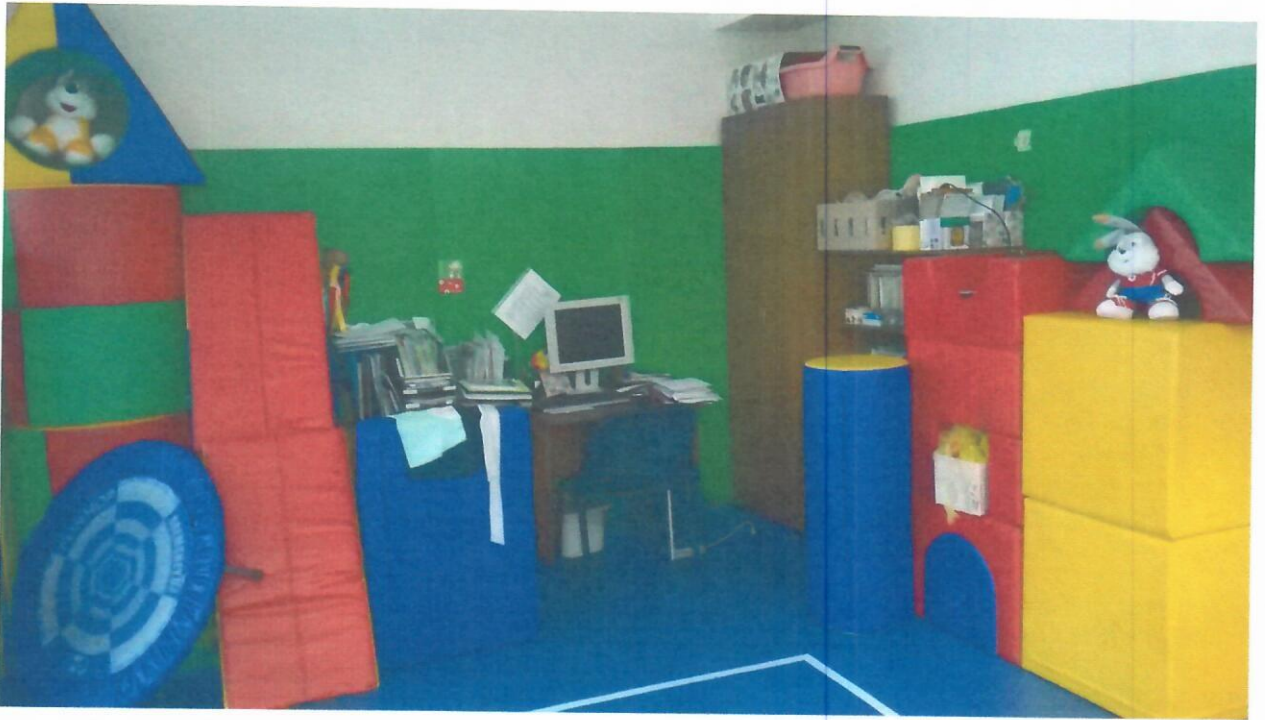
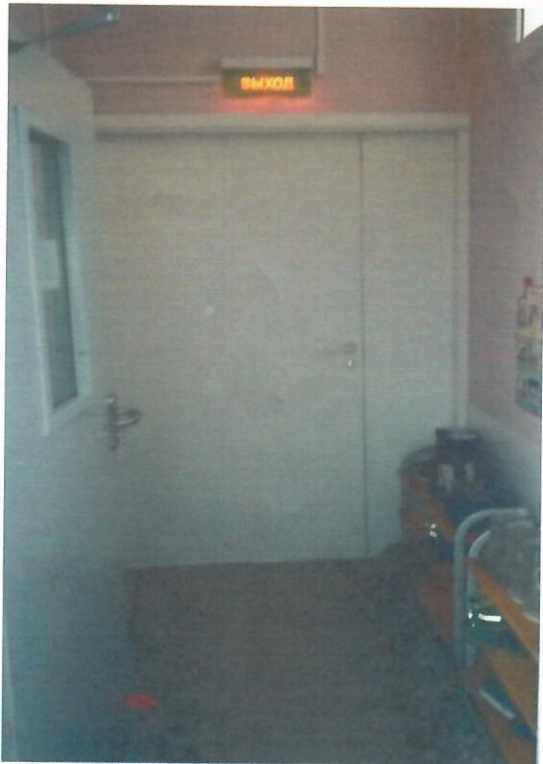
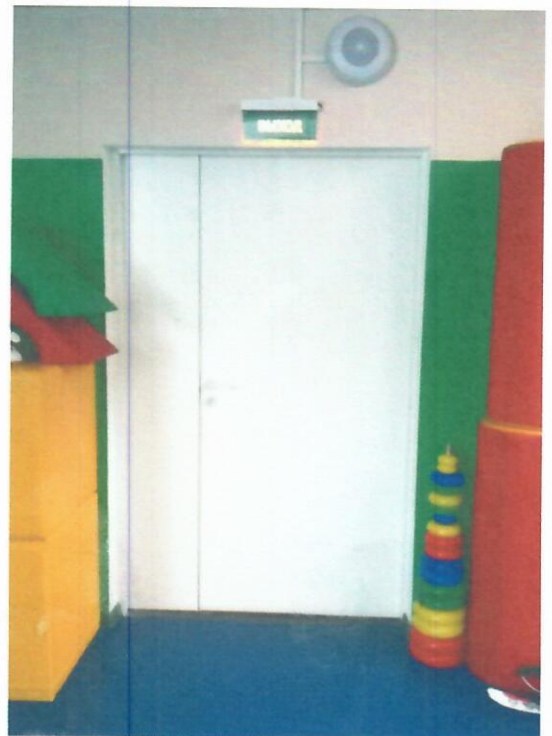
№ п/п	Наименование функционально-планировочного элемента	Наличие элемента			Выявленные нарушения и замечания		Работы по адаптации объектов	
		есть/нет	№ на	№ фото	Содержание	Значимо для инвалида (категория)	Содержание	Виды работ
4.1	Кабинетная форма обслуживания	есть			Ненормативное размещение информационных обозначений помещений	С	Установить информационные рельефные таблички каждому помещению рядом с дверью на высоте от 1,4 до 1,75м со стороны дверной ручки	Орг. мероприятия ТСП к Мнемосхема
4.2	Зальная форма обслуживания	есть			Отсутствует размещение информации		Установить информационные рельефные таблички, разместить тактильную информацию, организовать ситуационную помощь Закрепить нескользящие ковровые покрытия	Орг. мероприятия ТСП
4.3	Прилавочная форма обслуживания	нет						
4.4	Форма обслуживания с перемещением по маршруту	есть						
4.5	Кабина	нет

Наименование структурно-функциональной зоны	Состояние доступности <*> (к пункту 3.4 Акта обследования ОСИ)	Приложение		Рекомендации по адаптации (вид работы) <***> к пункту 4.1 Акта обследования ОСИ
		№ на плане	№ фото	
Кабинетная форма	ВНД (К, О, С, Г, У)			Орг. мероп. ТСР

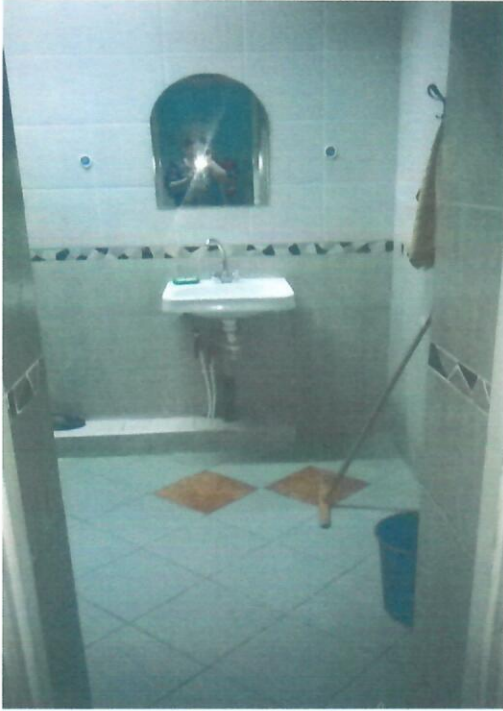
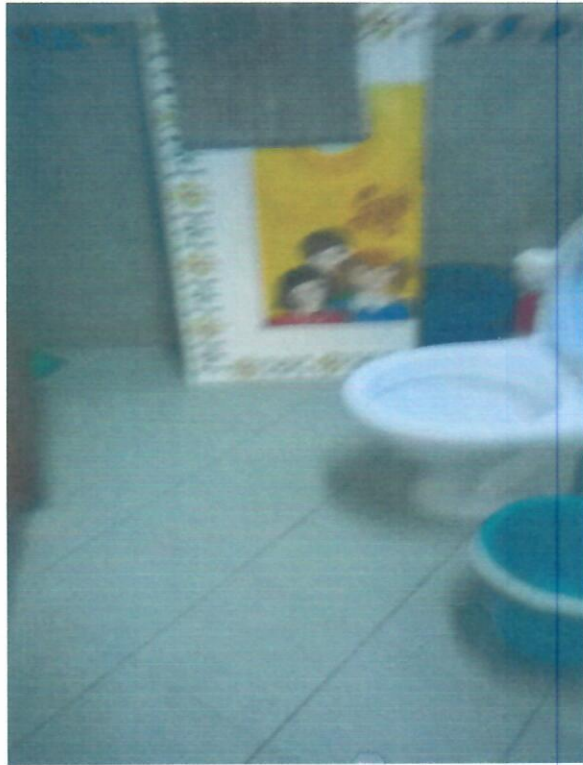
№ /п	Наименование функционально-планировочного элемента	Наличие элемента			Выявленные нарушения и замечания		Работы по адаптации объектов	
		есть/нет	№ на	№ фото	Содержание	Значимо для инвалида (категория)	Содержание	Виды работ
.1	Туалетная комната	есть			Технически невозможно	О, К	Технически невозможно	Орг. мероп. ТСП
.2	Душевая/ванная комната	нет						
.3	Бытовая комната (гардеробная)	нет						
	ОБЩИЕ требования к зоне	<p>Не менее одной универсальной кабины, доступной для всех категорий граждан:</p> <ul style="list-style-type: none"> <li>- в общественных уборных; - в общественных зданиях; - производственных зданиях;</li> <li>- в любых общественных зданиях (при численности посетителей 50 человек и более или при продолжительности нахождения посетителя в здании 60 мин. и более)</li> </ul> <p>Установка поручней, штанг, поворотных или откидных сидений:</p> <ul style="list-style-type: none"> <li>- в универсальной кабине;</li> <li>- в других санитарно-гигиенических помещениях для всех категорий граждан, в том числе инвалидов</li> </ul> <p>Выключатели и розетки в помещениях - на высоте 0,8 м от уровня пола</p> <p>Информирующие обозначения помещений:</p> <ul style="list-style-type: none"> <li>- рядом с дверью, со стороны дверной ручки; - на высоте от 1,4 до 1,75 м; - дублирование рельефными знаками</li> </ul> <p>Гигиенические сертификаты на материалы (оснащение, оборудование, изделия, приборы), используемые инвалидами или контактирующие с ними</p> <p>Рекомендовано использование:</p> <ul style="list-style-type: none"> <li>- водопроводных кранов рычажного или нажимного действия (или управляемых электронными системами);</li> <li>- управление спуском воды в унитазе на боковой стене кабины</li> </ul>

Наименование структурно-функциональной зоны	Состояние доступности <*> (к пункту 3.4 Акта обследования ОСИ)	Приложение		Рекомендации по адаптации (вид работы) <***> к пункту 4.1 Акта обследования ОСИ
		№ на плане	№ фото	
Санитарно-гигиенические помещения	Временно недоступно			Организация мероприятия ТСП

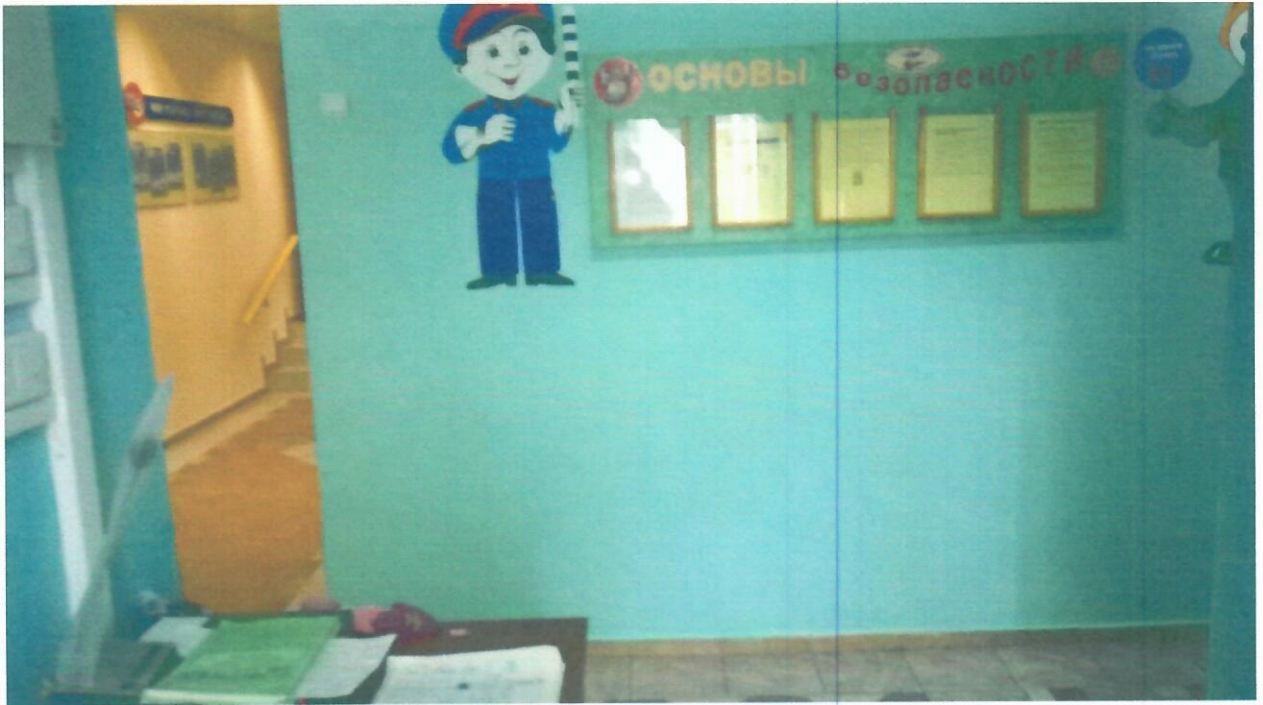
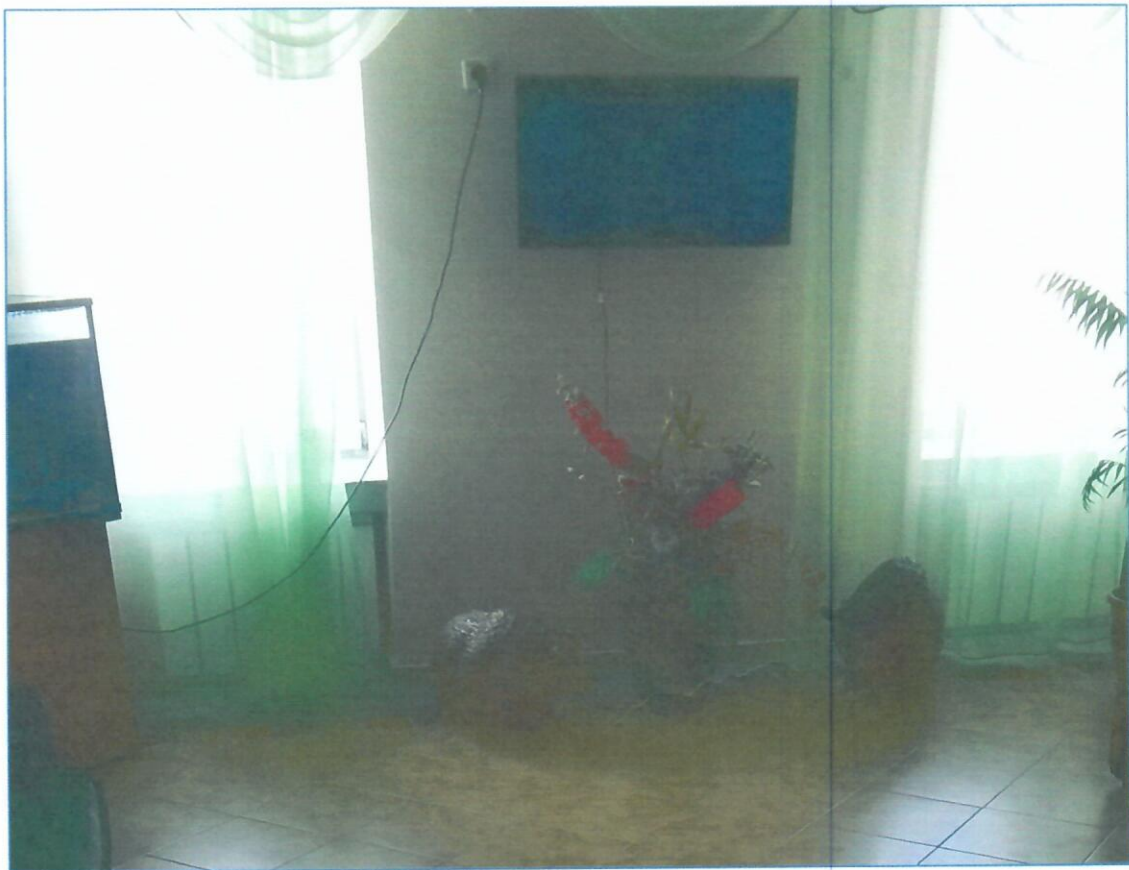
6.1	Визуальные средства	есть			Организовать размещение комплексной системы информации на всех зонах объекта	все		Организация мероприятия ТСП
6.2	Акустические средства	нет					Приобретение

6.3	Тактильные средства	нет						
	ОБЩИЕ требования к зоне	<p>Системы средств информации и сигнализации об опасности должны быть комплексными для всех категорий инвалидов (визуальными, звуковыми и тактильными) и соответствовать ГОСТ</p> <p>Знаки и символы должны быть идентичными в пределах здания, комплекса сооружений, в одном районе, соответствовать знакам в нормативных документах по стандартизации</p> <p>Система средств информации зон и помещений должна обеспечивать:</p> <ul style="list-style-type: none"> <li>- непрерывность информации, своевременное ориентирование и однозначное опознание объектов и мест посещения;</li> <li>- предусматривать возможность получения информации об ассортименте предоставляемых услуг, размещении и назначении функциональных элементов, расположении путей эвакуации, предупреждать об опасности в экстремальных ситуациях и т.п.</li> </ul> <p>Визуальная информация располагается на контрастном фоне с размерами знаков, соответствующими расстоянию рассмотрения, и должна быть увязана с художественным решением интерьера. Использование компенсирующих мероприятий при невозможности применить визуальную информацию (из-за особых художественных решений интерьеров: в залах музеев, выставок и т.п.)</p> <p>Система оповещения о пожаре - световая, синхронно со звуковой сигнализацией</p>

Наименование структурно-функциональной зоны	Состояние доступности <*> (к пункту 3.4 Акта обследования ОСИ)	Приложение		Рекомендации по адаптации (вид работы) <***> к пункту 4.1 Акта обследования ОСИ
		N на плане	N фото	
Системы информации на	ДЧ-И (О, Г, У)			Орг. мероп. ТСП
